株式会社日立物流

火災発生に関するお知らせ(第10報) (周辺地域環境調査結果のご報告)

株式会社日立物流西日本 舞洲営業所
周辺環境調査

【大気調査】

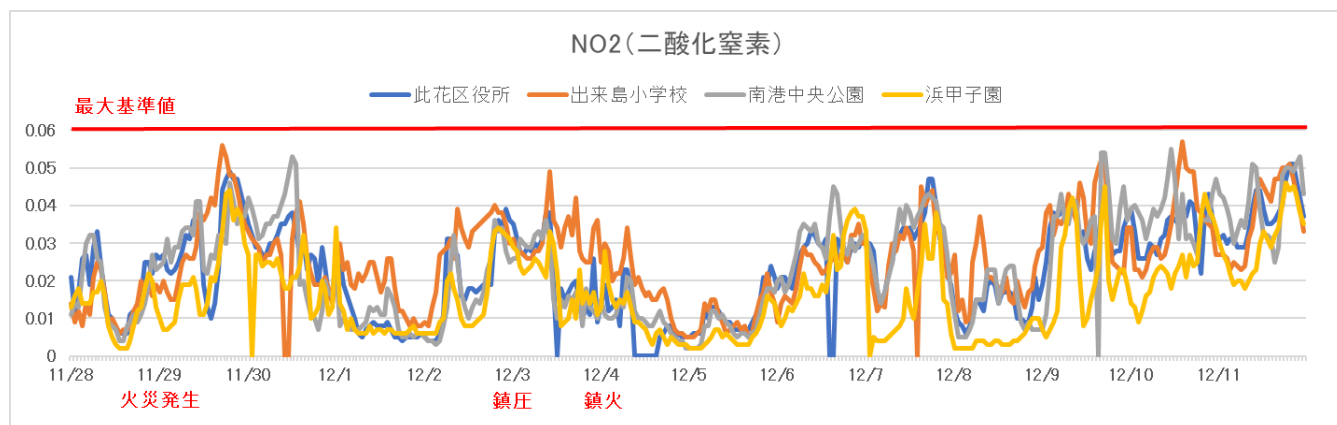
参考 2 : ①二酸化窒素濃度の推移

- ・環境基準：1 時間値の 1 日の平均値が 0.04~0.06ppm のゾーン内、またはそれ以下
- ・火災発生日の 11 月 29 日を含め、すべての測定局において環境基準値内であることが確認できます

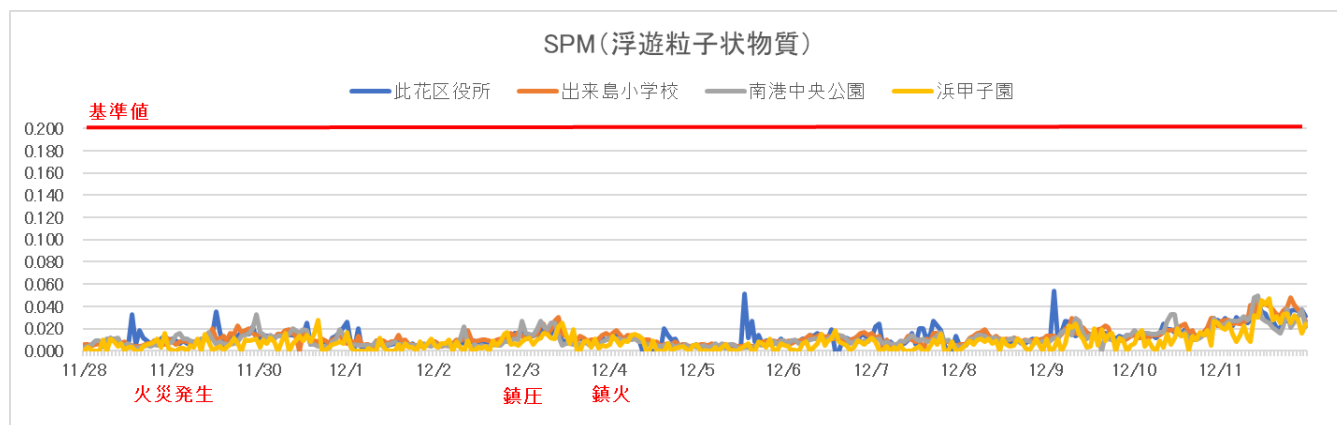
参考 3 : ②浮遊粒子状物質 (SPM) 量の推移

- ・環境基準：1 時間の値が 0.20mg/m³以下、かつ、1 日の平均値が 0.10mg/m³以下
- ・火災発生日の 11 月 29 日を含め、すべての測定局において環境基準値内であることが確認できます
